# **CIRCUNSTANCIAS DEL SINIESTRO PRESENTADO EN LA LINEA 12 DEL METRO DE LA CIUDAD DE MEXICO, DF**

**VALUATIVE**  
LIDERES EN INVESTIGACIÓN Y PROTECCIÓN PATRIMONIAL

**PRESENTACION**

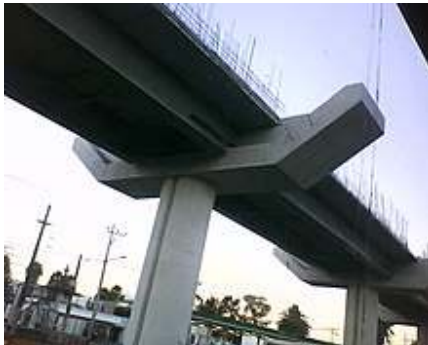
Jácenas de concreto cerca de la estación Olivos en 2010. El accidente se debió al colapso de una viga similar

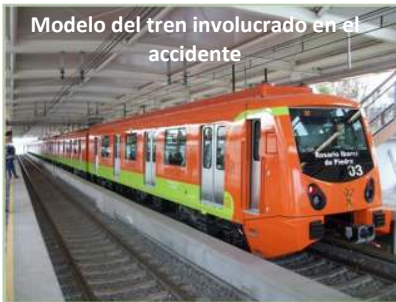
El tren modelo FE-10 número motriz 007-008 circulaba en el viaducto elevado entre las estaciones Tezonco y Olivos con dirección oriente hacia la terminal Tláhuac. A unos 130 metros de la estación Olivos, una trabe metálica entre las columnas 11 y 12 que sostiene las vías colapsó provocando la precipitación hacia el suelo desde una altura de 5 metros de los dos últimos vagones de la formación. El desplome alcanzó un automóvil que circulaba en la avenida Tláhuac (una de las principales vías del oriente) provocando la muerte del conductor del mismo.

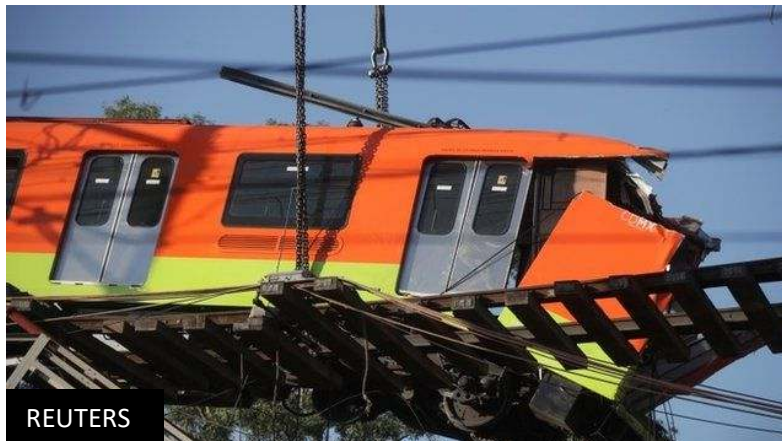
La tragedia se produjo este lunes, pero la línea 12 ha estado en condiciones preocupantes desde su inauguración.

Pero este lunes, tras nueve años de controversias, irregularidades y fallos, **la línea colapsó en la capital mexicana, dejando decenas de muertos y heridos.**

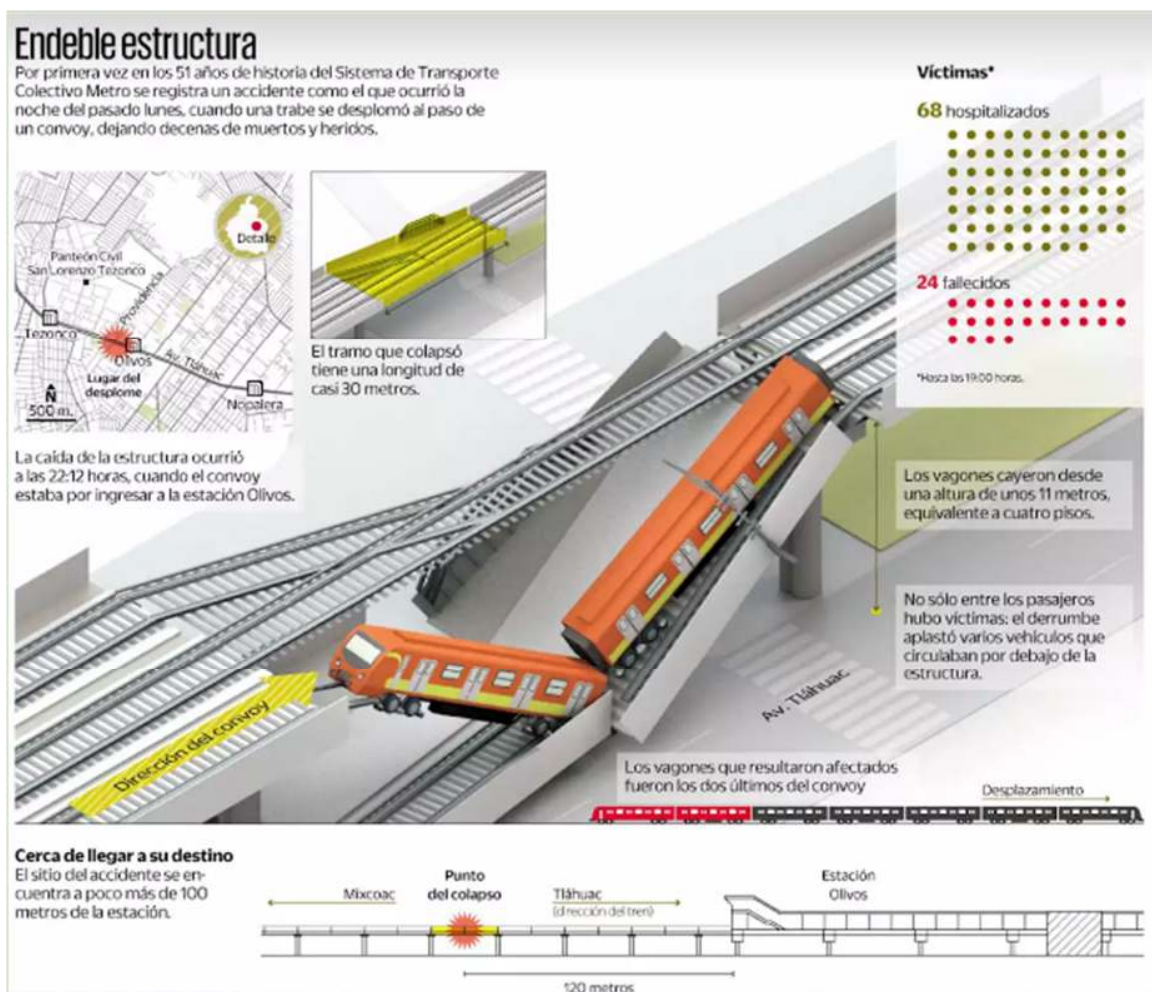
1. Diagrama inferior “Cerca de llegar a su destino” aproximadamente 120 metros. Ello implica que si la velocidad Máxima del convoy es de 85 km/h, el avance debía estar en un nivel casi de mínimo (alrededor de 20-30 km/h) en nuestro estimado, para una frenada lenta y segura. Por tanto, no puede decirse que el accidente se

produjese por exceso de velocidad, a no ser que se demuestre que era mucho mayor y los mandos de frenado se activaron tardíamente o presentaron algún tipo de falla.

2. Los carros involucrados en la caída SON EL SEIS Y EL SIETE y lo más probable es que ambas unidades han recibido daños que dada la tracción, velocidad, peso (40 toneladas por carro), más su carga humana, que podríamos matemáticamente despreciar, deben haber sufrido daños considerables en sus trenes de tiro, frenado, rodamiento, enganche y estructura, cuando menos, dándolos como pérdida total.

Por otra parte, una caída de 11 metros para un cuerpo de 40 toneladas, implica un impacto contra el suelo a una velocidad vertical de 15 km/h, factor adicional para permitir establecer una pérdida catastrófica para cada uno de los dos carros.

3. No obstante lo anterior, el efecto dinámico ejercido por los dos carros afectados, pudieron haber afectado también al coche 5 y dado su enganche al resto del convoy, es posible que en menor grado, al mismo sistema de los demás carros y es posible que al de sus estructuras mecánicas.

4. El desplome del tramo suspendido pudo haberse debido a deficiencia física de la vía, bien hubiese sido por fatiga, desgaste o fenómenos adversos naturales, pero sin descartar fallas de índole constructiva en uno o más de sus soportes de carga-esfuerzo-deformación; en nuestra opinión, es debida, casi seguramente a una deficiencia de tipo constructivo que con el paso del tiempo fue haciendo crecer aquellas “imperfecciones” que la misma población denunciaba y que luego de haber sido “tratadas” (quizá de manera poco efectiva), provocaron el fallamiento definitivo. Además debe tenerse en cuenta que la ruptura se produce sobre vacío, es decir, donde no hay ni debería haber apoyos adicionales.

Respecto al tramo colapsado, no tenemos el valor del peso de la estructura (aunque, según el diagrama, en el deben en un momento dado, estar hasta tres carros por lo menos), equivalentes a una carga de 120 toneladas, más el peso propio de la estructura pero si su longitud y se evidencia por fotos y el diagrama arriba mostrado, que este quedó sometido a esfuerzos verticales no torsionales, suficientes para hacerla fallar, seguramente por deficiencia en su resistencia al cortante vertical, evidenciando falla estructural.

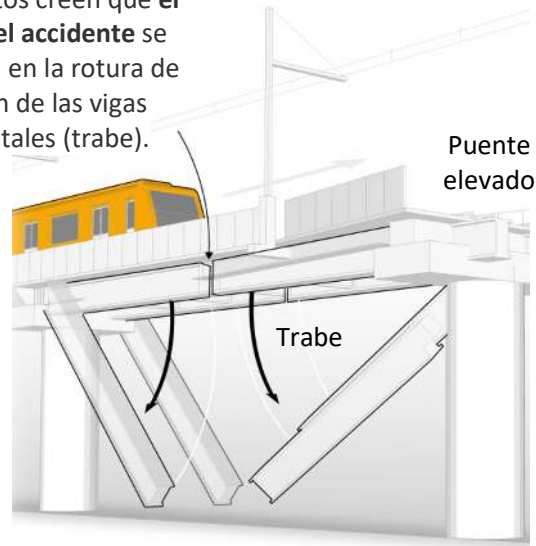
Los expertos creen que el **origen del accidente** se encuentra en la rotura de la unión de las vigas horizontales (trabe).

**La estructura colapsó** con el peso del tren. Los travesaños se abrieron como un libro y atraparon al vehículo en medio.

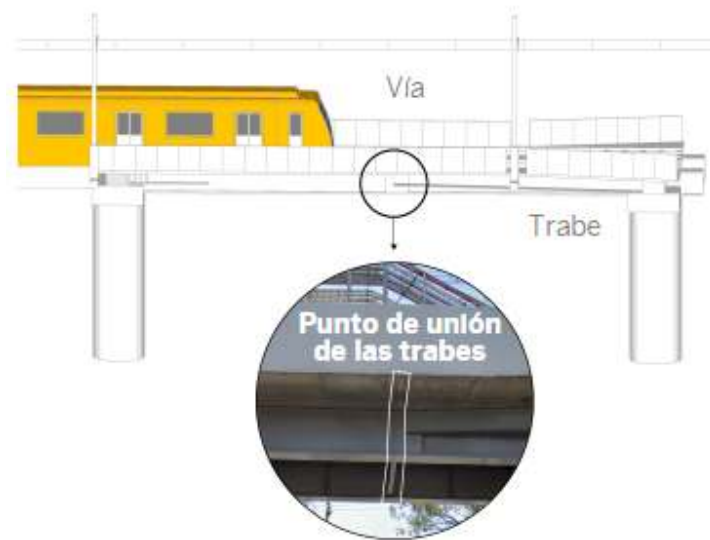
- 1** El tren circula por el paso elevado de la línea 12, construido con traveses y piezas prefabricadas de acero y cemento, alrededor de las 22:22 (hora de Ciudad de México) a la altura de la estación Olivos.

Las dos traveses de la plataforma están unidas por una soldadura.

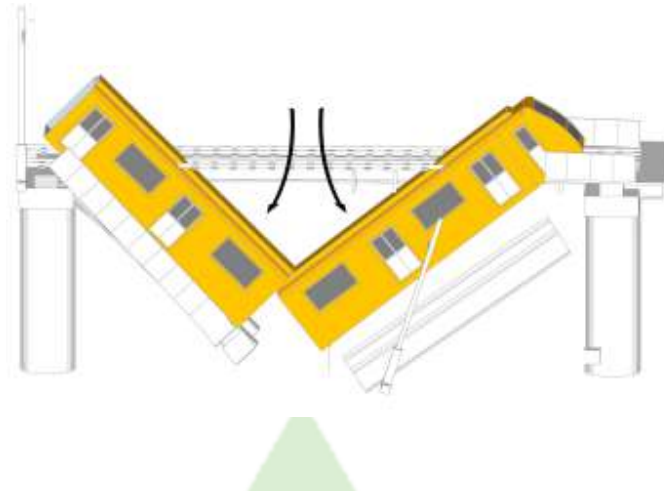
- 2.** En el momento del paso del tren, la estructura se rompe por el punto de unión de los traveses y los vagones caen a la vía.

Las dos partes de la plataforma quedan en posición diagonal. Los expertos tendrán que determinar si el fallo responde a causas de mantenimiento, errores de diseño o mala ejecución de la obra.

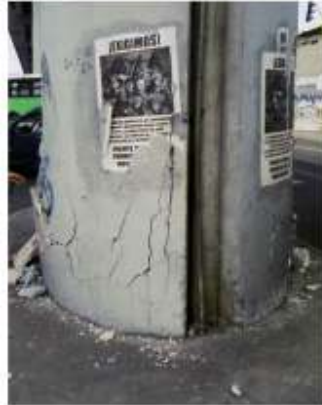
**Antes**

El terremoto de 2017 provocó graves daños en algunos puntos del puente. En los cuatro meses siguientes, las autoridades gastaron alrededor de un millón de dólares, en obras de rehabilitación en la Línea 12. Una columna fue reforzada en la estación de Nopalera, a menos de una parada de distancia de Olivos, donde ocurrió el accidente. En esa zona, vecinos han denunciado que la estructura tenía grietas, estaba vencida y que lo que sucedió esta semana se trataba de una “tragedia anunciada”.

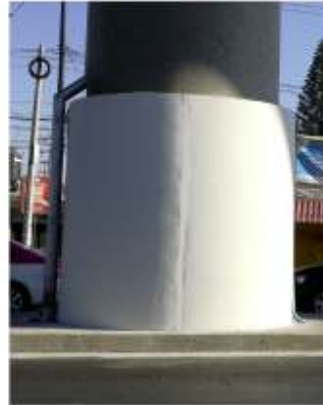
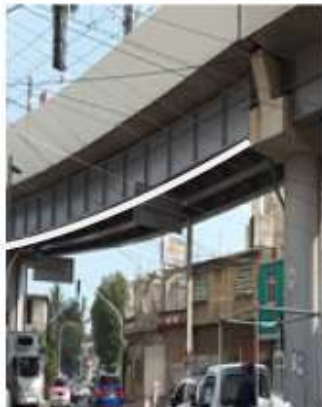
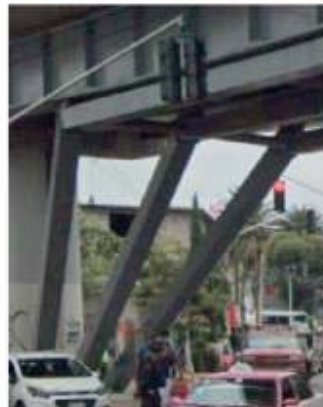
**Después**

Un año después del terremoto, la Administración rehabilitó las zonas dañadas, situadas a tan solo una parada de metro de la zona en la que se derrumbó una trabe el lunes.
