INGENIERIA FORENSE

INVESTIGACION DE SINIESTROS

INVESTIGACIÓN DE SINIESTROS MEDIANTE MÉTODOS DE INGENIERÍA FORENSE CAPÍTULO I

CASO PRÁCTICO DE INVESTIGACION POR INGENIERIA FORENSE – PUENTE CHIRAJARA **Aspectos Geotécnicos del colapso del Puente Chirajara, en Colombia.**

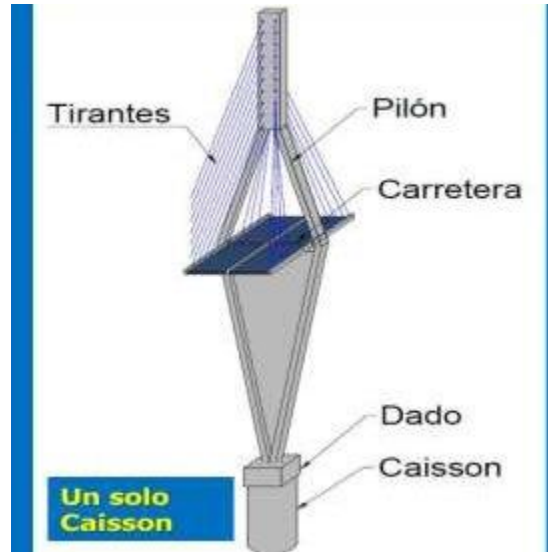
Un **punto atirantado**, en ingeniería civil, es un puente cuyo tablero está suspendido de uno o varios pilones centrales mediante obenques. Se distingue de los puentes colgantes porque en estos los cables principales se disponen de pila a pila, sosteniendo el tablero mediante cables secundarios verticales, y porque los puentes colgantes trabajan principalmente a tracción, y los atirantados tienen partes que trabajan a tracción y otras a compresión. También hay variantes de estos puentes en que los tirantes van desde el tablero al pilar situado a un lado, y de ahí al suelo, o bien están unidos a un único pilar.

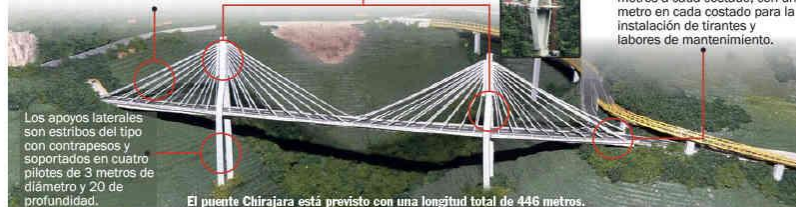
DISEÑO ORIGINAL

El montaje de la superestructura de Chirajara se compone de vigas de acero, las cuales van colgadas mediante cables.

La estructura se compone de dos torres en forma de diamante, de las cuales salen de cada una 13 pares de tirantes hacia los extremos y 19 pares de tirantes hacia la luz central.

El puente tiene un ancho total de **13 metros** distribuidos en dos carriles de 3,65 metros cada uno, dos bermas de 0,50 metros y andenes de 1,35 metros a cada costado, con un metro en cada costado para la instalación de tirantes y labores de mantenimiento.

El puente Chirajara está previsto con una longitud total de 446 metros.

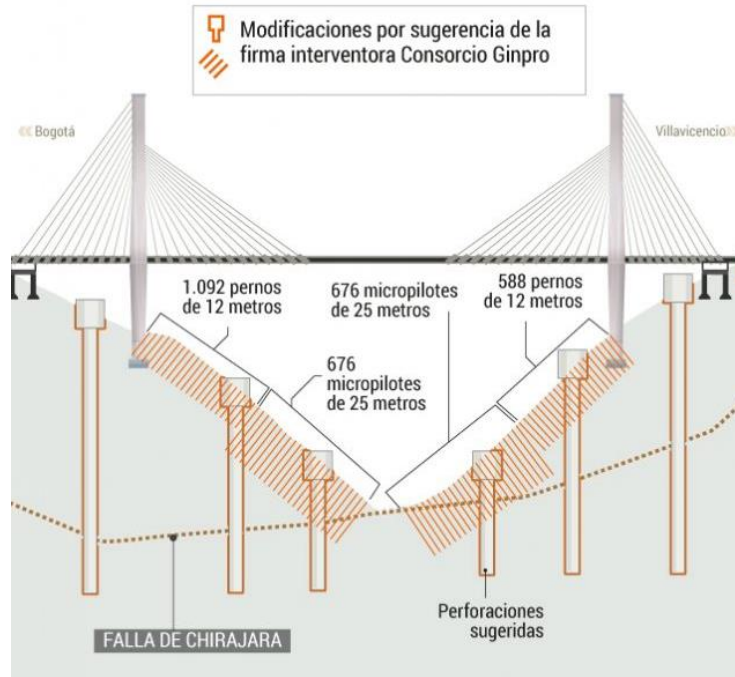
LA CAÍDA DE PUENTE DE CHIRAJARA, AÚN UN ABRUPTO SILENCIO SOBRE LAS RESPONSABILIDADES

Investigaciones determinaron que la torre del puente que colapsó lo hizo por una **falla de diseño**.

El viaducto de Chirajara colapsó el **15** de enero de 2018

Dos pilones de más de **150 m** de altura.

El puente atirantado tenía una longitud total de **446 metros**

Fue necesaria la **demolición del sector que quedó en pie** el 11 de julio de 2018.

En la nueva infraestructura se mantendrá el mismo concepto de **puente atirantado con torres en forma de Y**.
