# **CIRCUNSTANCIAS DEL SINIESTRO PRESENTADO EN LA LINEA 12 DEL METRO DE LA CIUDAD DE MEXICO, DF**

**VALUATIVE**  
LIDERES EN INVESTIGACIÓN Y PROTECCIÓN PATRIMONIAL

**PRESENTACION**

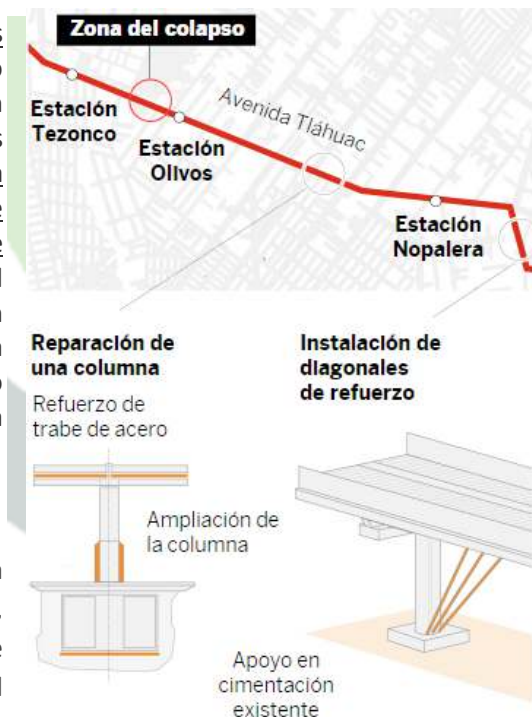
**Antes**

Un año después del terremoto, la Administración rehabilitó las zonas dañadas, situadas a tan solo una parada de metro de la zona en la que se derrumbó una trabe el lunes.
